### VERBALE DELLA SEDUTA DEL 7 GIUGNO 2013

**Oggetto:** Verifica di assoggettabilità a Valutazione di Impatto Ambientale (art. 43 comma 2 – Allegato B2 lettera *bm* della L.R.T. n. 10/2010) del progetto avente ad oggetto modifiche gestionali all'esistente impianto di recupero rifiuti inerti sito in loc. Montegemoli autorizzato dalla Provincia di Livorno con Atto Dirigenziale n. 59 del 23/04/2013 ai sensi degli artt. 214-216 del D.Lgs. 152/06. Proponente: A&D S.r.l.

### VERBALE SOPRALLUOGO DEL 30 Maggio 2013

REPORT FOTOGRAFICO

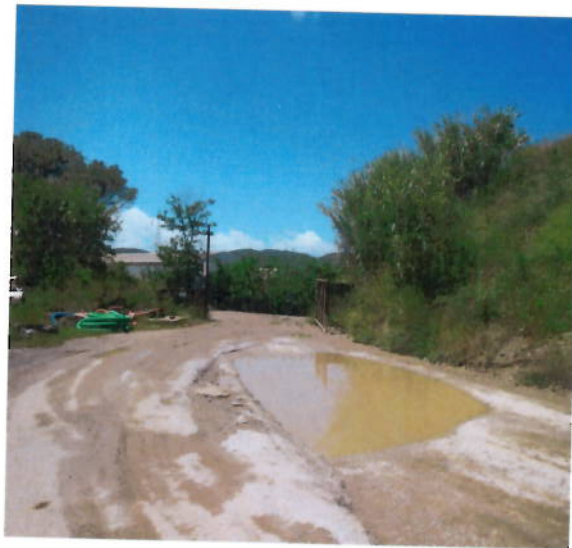
*Foto n. 1 – Vista dall'interno dell'ingresso al sito.  
(sulla dx è visibile l'argine in terra alto 5 metri e un cumulo di materia prima secondo con folta vegetazione)*

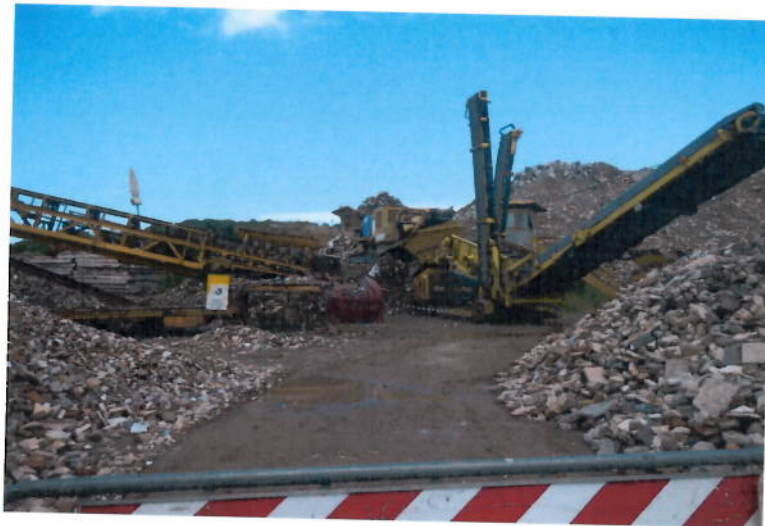
*Foto n. 2 – Impianto di vagliatura/frantumazione.*

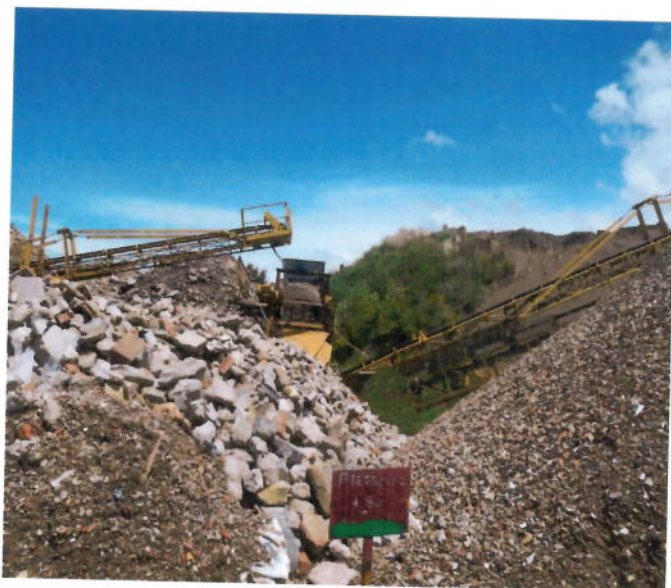
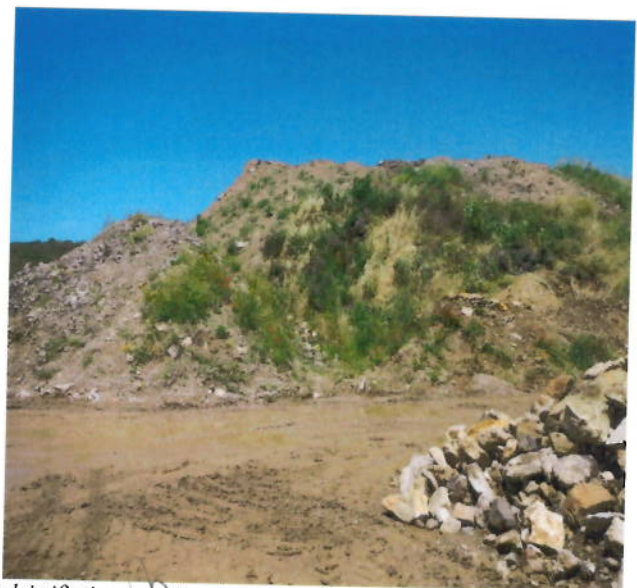
- il settore per il conferimento dei rifiuti non è distinto dai settori adibiti alla messa in riserva e trattamento;
- la superficie dedicata al conferimento, stoccaggio e trattamento non hanno dimensioni tali da consentire un'agevole movimentazione dei mezzi e delle attrezzature in ingresso ed uscita dall'impianto;
- i cumuli di rifiuti e materie prime seconde non sono opportunamente separati ed hanno altezze che sembrano superare i 15 metri<sup>1</sup>;
- i cassoni in cui sono stoccati i rifiuti prodotti dalle lavorazioni non sono provvisti di copertura;
- i cumuli dei rifiuti, che danno origine a polveri, non sono protetti dalle acque meteoriche e dall'azione del vento a mezzo di appositi sistemi di copertura anche mobili;

*Foto n. 3 – Settori di stoccaggio e trattamento dei rifiuti e materie prime seconde.*

Il Nucleo ritiene che, prima di autorizzare gli incrementi dei quantitativi richiesti, si debba procedere ad una corretta riorganizzazione dell'impianto esistente in conformità con le norme tecniche generali di cui All.to 5 del D.M. 5/02/1998 e di quanto disposto dagli artt. 3 e 6 dello stesso decreto ministeriale.

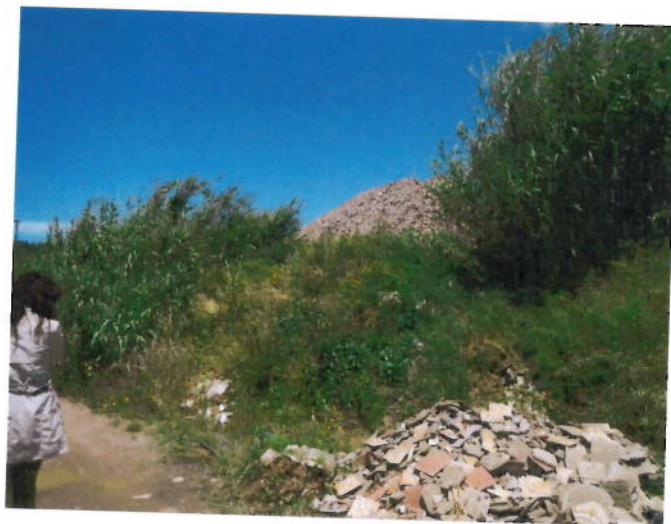
- un'idonea recinzione. L'impianto, difatti, è in parte recintato con rete a maglia sciolta, in parte confinato con un argine in terra alto 5 metri ed in parte sprovvisto di qualsiasi sistema di interdizione all'accesso;
- un sistema di canalizzazione e raccolta delle acque meteoriche;
- un sistema di raccolta dei reflui;
- coperture fisse o mobili dei cumuli tali da minimizzare la dispersione in atmosfera di polveri;

*Foto n. 4 – Argine di terra a confine del lotto, vista esterna all'impianto.*

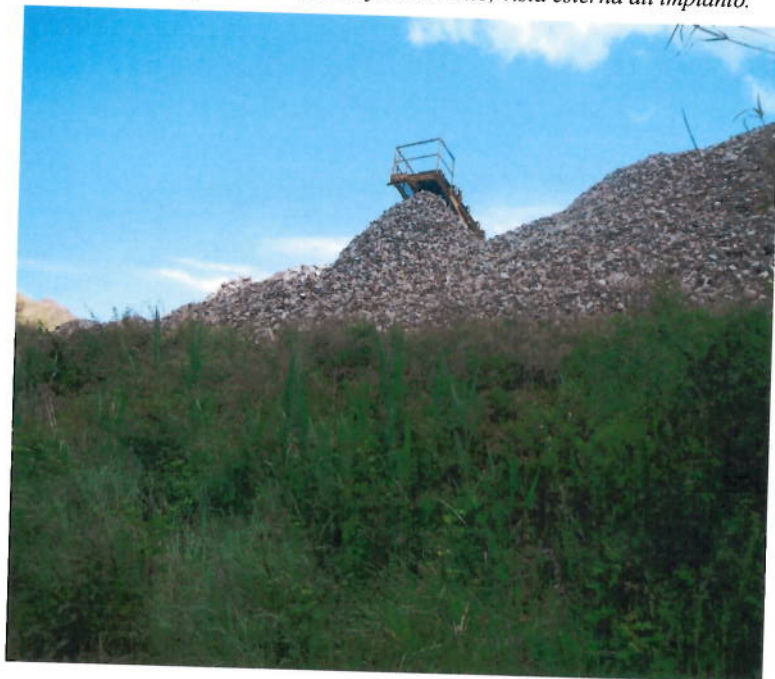
Il Nucleo, preso atto delle notevoli altezze dei cumuli (15 metri), ritiene che debba essere posta massima attenzione alla dispersione di polveri, compresa la limitazione dell'altezza dei cumuli, considerando anche il contesto territoriale in cui è inserito l'impianto.

*Foto n. 5 – Vista esterna dall'area dell'argine in terra e dei cumuli trattati dall'impianto.*

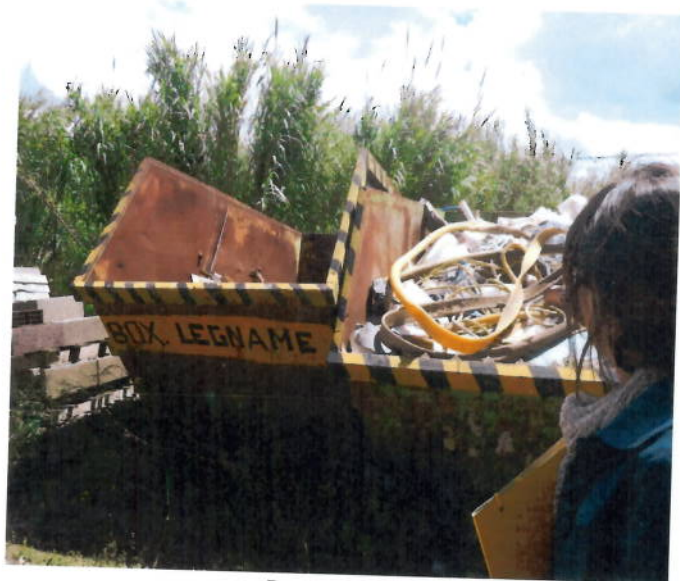
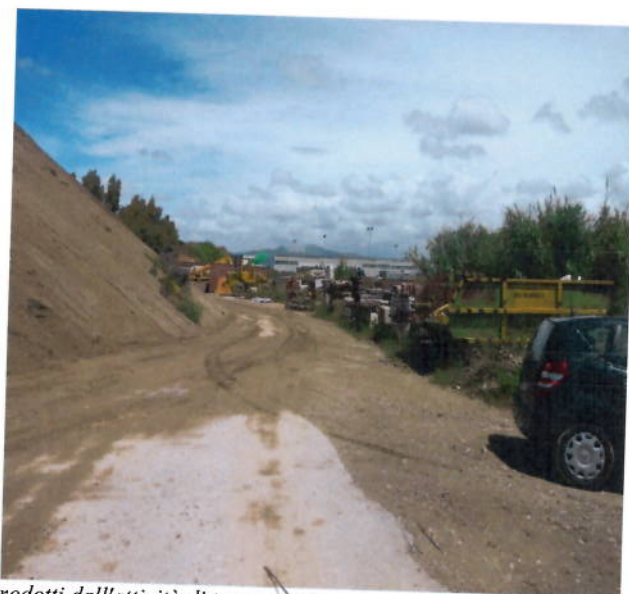
*Foto n. 6 – Cassoni di stoccaggio dei rifiuti prodotti dall'attività di trattamento.*

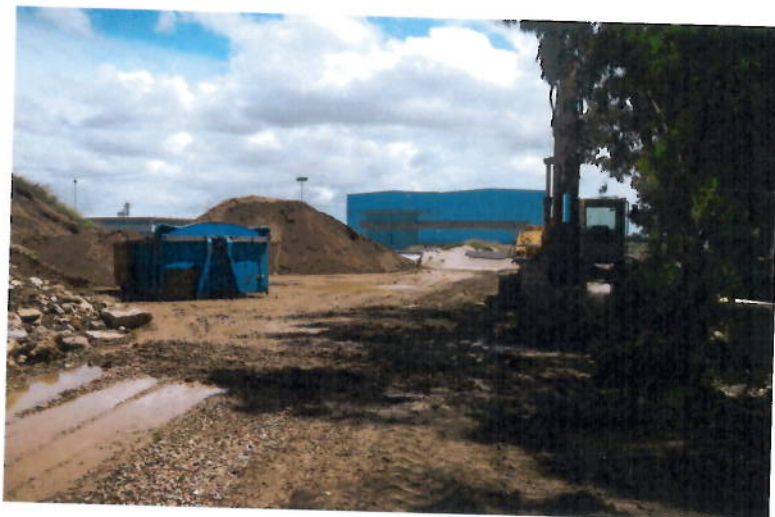
*Foto n. 7 – Mancanza di alcun sistema di interdizione all'accesso lungo questo lato del sito.*

A tal proposito il Nucleo ritiene che gli adeguamenti sopra richiamati debbano essere realizzati prima del rinnovo dell'iscrizione al registro delle imprese che effettuano operazioni di recupero in procedura semplificata.

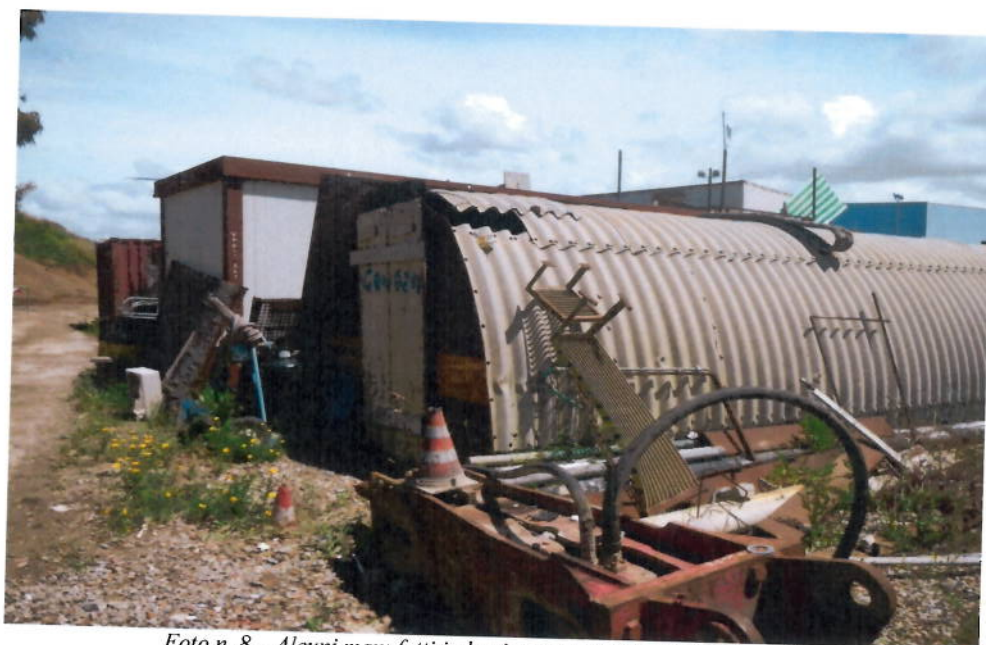
Infine, sul sito risultano dislocati vari manufatti in lamiera e container.

*Foto n. 8 – Alcuni manufatti in lamiera e container presenti sul sito.*
